## Program Prac konserwatorskich

Fryz „Alegoria życia ludzkiego” K. Młodzianowskiego 1910r.,

Muzeum Bolesława Prusa, ul. Stanisława Augusta Poniatowskiego 39

## **Program prac konserwatorskich przy obrazie fryzowym autorstwa**

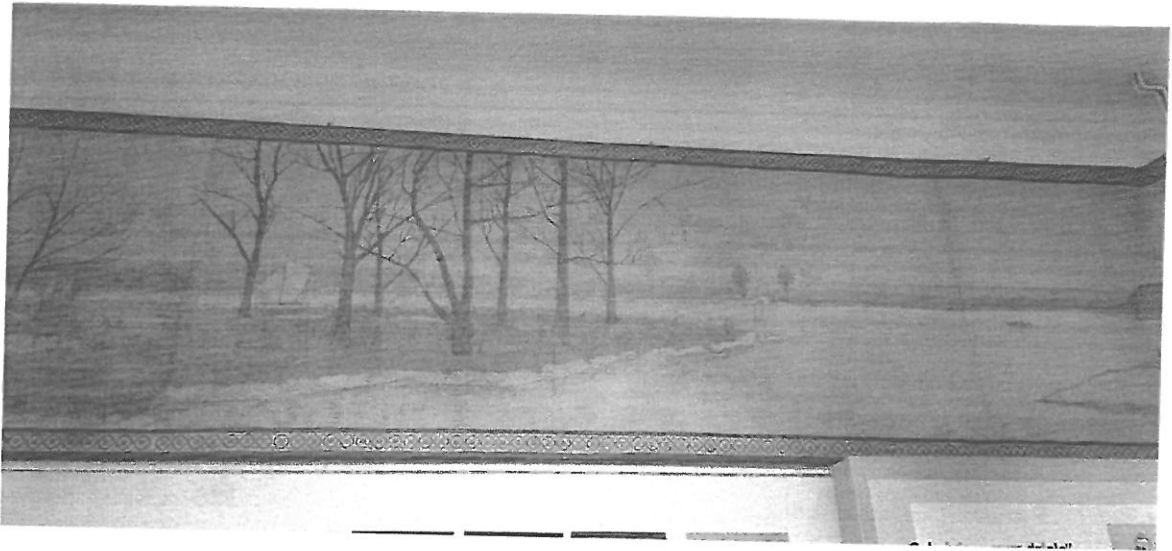
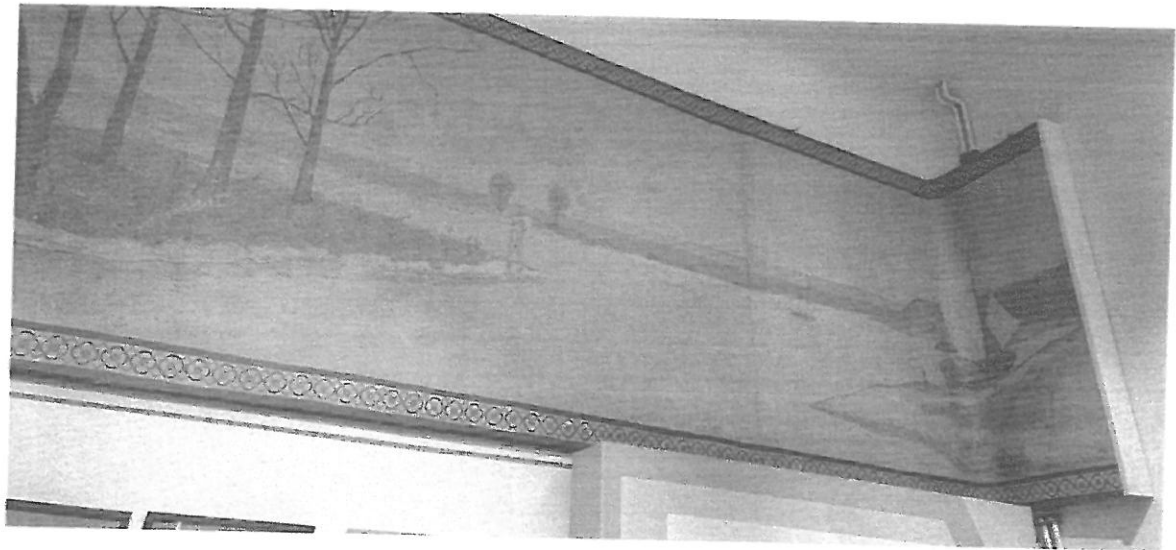
Obecnie na licu widoczne są pociemniałe partie malarskie, zwłaszcza na jasnych tłach nieba oraz w miejscach zszycia płócien. Warstwa malarska jest pociemniała, co może wynikać z naturalnego procesu ciemnienia pigmentów oraz ciemnienia werniksu.

Widoczne są pociemniałe retusze w tle nieba i na miejscu zszycia płócien.

Obecnie obiekt jest eksponowany w dobrych warunkach, można byłoby wykonać usunięcie pociemniałego werniksu oraz doczyszczanie warstwy malarskiej.

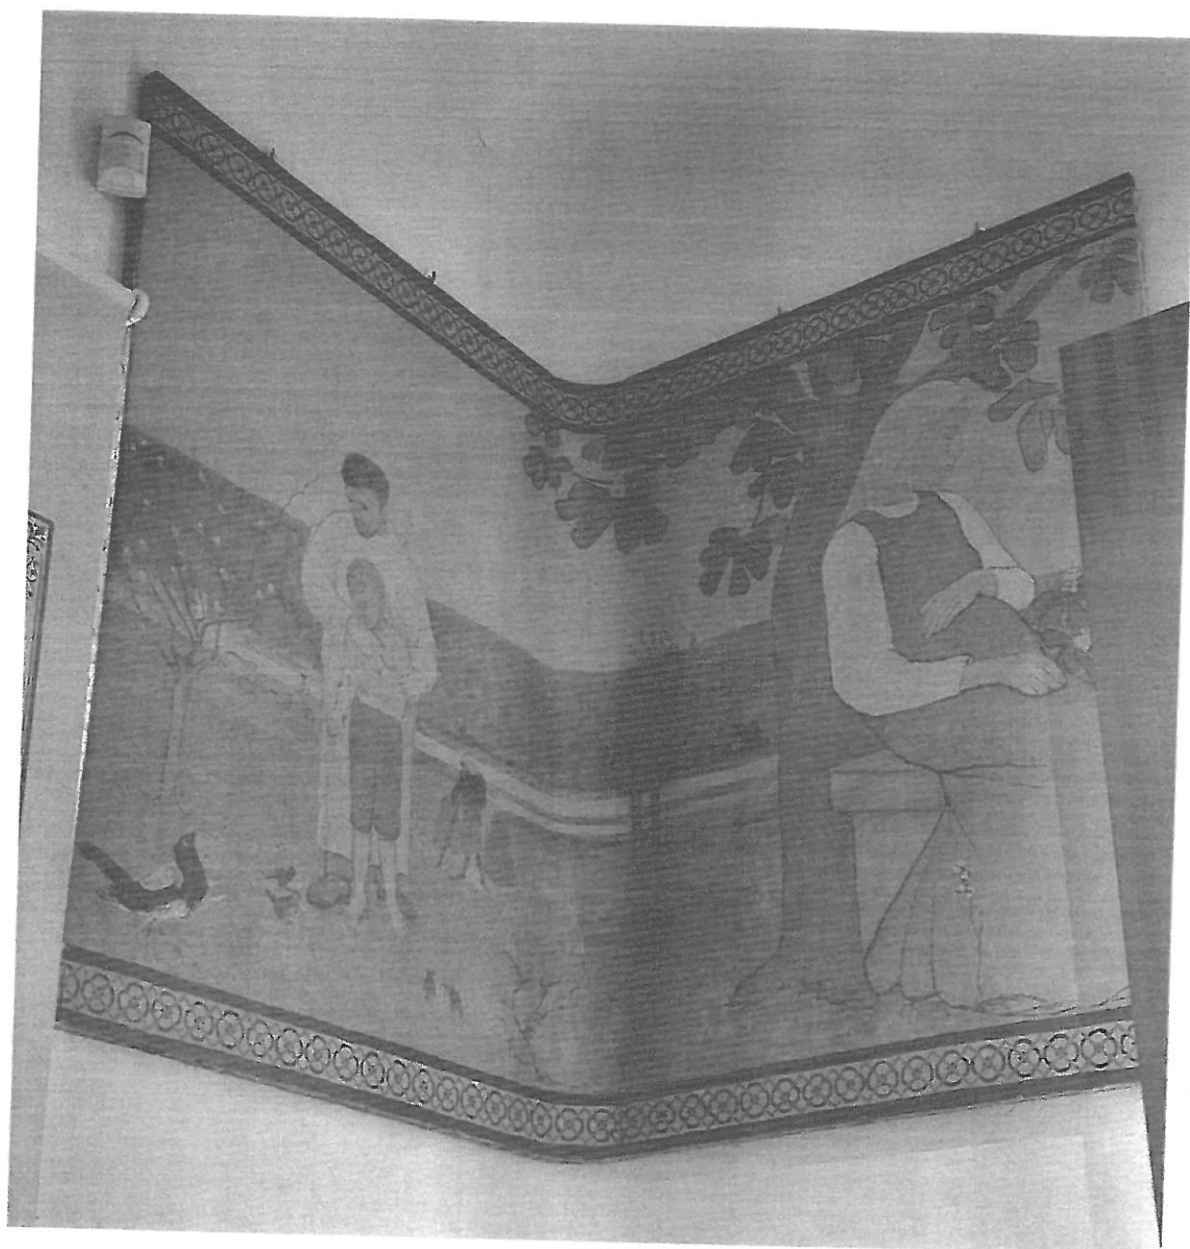
Widoczny brak listewek maskujących krawędzie.

Zasadnym byłoby poprawienie estetyki dwóch brytów narożnych poprzez zamontowanie listewek maskujących krawędzie. Nie należy przysłaniać fryzu tablicami ekspozycyjnymi.
